FICHAS DE LESIONES TÍPICAS DE DAÑOS POR TERREMOTOS EN INMUEBLES

Para uso con Ficha de Inspección Rápida Desarrollada por la Dirección de Arquitectura

Eduardo Hurtado G.
Ingeniero Civil

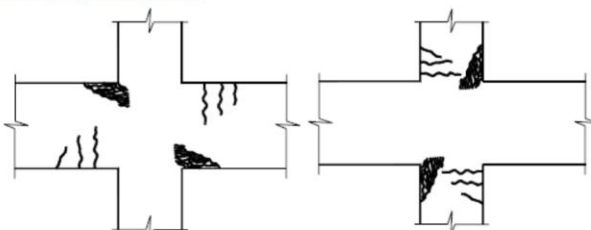
DAÑO	DESCRIPCIÓN DEL DAÑO
<u>Ninguno / Muy leve</u>	<p>Criterios:</p> <ul style="list-style-type: none"> Ninguna o fisuras imperceptibles. Fisuras de flexión paralelas, en caras opuestas del nudo Fisuración fina o deslaminación del concreto en caras opuestas del nudo. <p>Apariencia típica:</p>

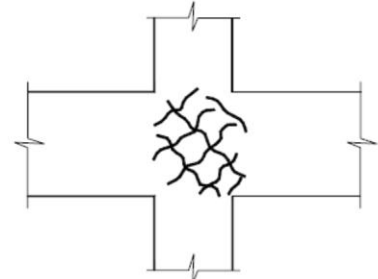
DAÑO	DESCRIPCIÓN DEL DAÑO
<u>Ninguno / Muy leve</u>	<p>Criterios:</p> <ul style="list-style-type: none"> Ninguna o fisuras imperceptibles. Fisuras de ancho variable, en ambas direcciones de las diagonales del nudo. <p>Apariencia típica:</p>

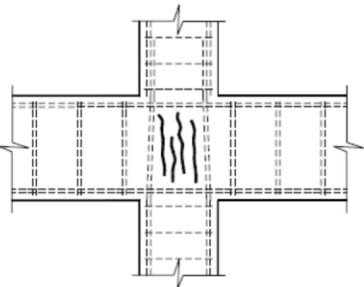
DAÑO	DESCRIPCIÓN DEL DAÑO
Ninguno / Muy leve	<p>Criterios:</p> <ul style="list-style-type: none"> Ninguna o fisuras imperceptibles. Una o varias paralelas Dirección paralela a la eje de la columna. <p>Apariencia típica:</p>

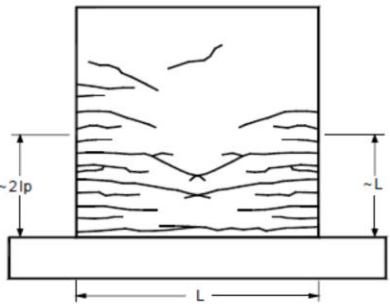
DAÑO	DESCRIPCIÓN DEL DAÑO
Ninguno/ Muy Leve	<p>Criterios:</p> <ul style="list-style-type: none"> Ninguna fisura >4mm y Ninguna fisura de corte >3mm Sin descascaramiento ni fisuras verticales <p>Apariencia Típica:</p>

<p>Nota: lp es la longitud de la rótula plástica, aproximadamente igual a $\frac{L}{2}$</p>
Leve	<p>Criterios:</p> <ul style="list-style-type: none"> Fisuras <6mm, y Fisuras de corte <3mm, y No hay descascaramiento ni fisuras verticales, y No hay pandeo de refuerzo ni refuerzo fracturado, y No hay desplazamiento residual significativo <p>Apariencia Típica:</p> <ul style="list-style-type: none"> Similar al anterior pero con fisuras mas anchas
Moderado	<p>Criterios:</p> <ul style="list-style-type: none"> Descascaramiento o fisuras verticales, aparecen en los extremos de la base del muro, en el recubrimiento del concreto, y No hay refuerzo pandeado ni fracturado, y No hay desplazamiento residual significativo <p>Apariencia Típica:</p> <ul style="list-style-type: none"> Fisuras <6mm

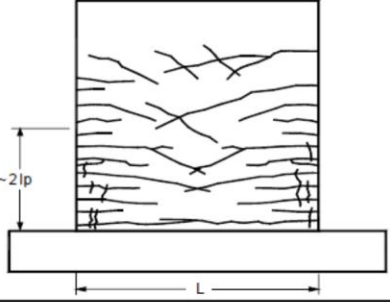
<p>Nota: lp es la longitud de la rótula plástica, aproximadamente igual a $\frac{L}{2}$</p>

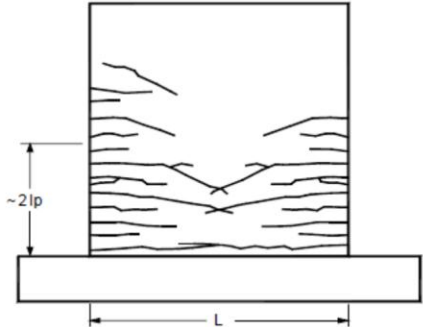
DAÑO	DESCRIPCION DEL DAÑO
<u>Ninguno/ Muy Leve</u>	<p><u>Criterios:</u></p> <ul style="list-style-type: none"> * Fisuras de corte <1.5mm, y * Fisuras de flexión <5mm, y * No hay descascaramiento ni fisuras verticales <p><u>Apariencia Típica:</u></p>

<p>Nota: lp es la longitud de la rótula plástica, aproximadamente igual a $\frac{L}{2}$</p>
<u>Moderado</u>	<p><u>Criterios:</u></p> <ul style="list-style-type: none"> * Fisuras de corte <3mm, y * Fisuras de flexión <6mm, y * Fisuras de corte >1.5mm ó descascaramiento parcial, el alma o los bordes de la base del muro * No hay refuerzo pandeado o fracturado. * No hay desplazamiento residual significativo <p><u>Apariencia Típica:</u></p> <ul style="list-style-type: none"> * Similar al caso insignificante pero con fisuras mas anchas y un poco de descascaramiento.
<u>Fuerte</u>	<p><u>Criterios:</u></p> <ul style="list-style-type: none"> * 3mm < Fisuras de corte <9mm <p><u>Apariencia Típica:</u></p>

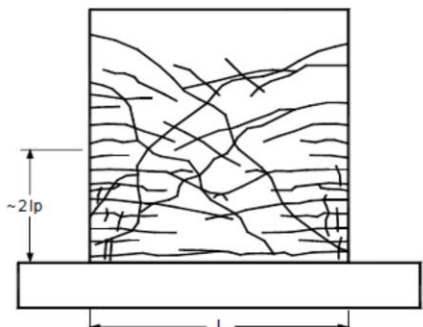
<p>Nota: lp es la longitud de la rótula plástica, aproximadamente igual a $\frac{L}{2}$</p>

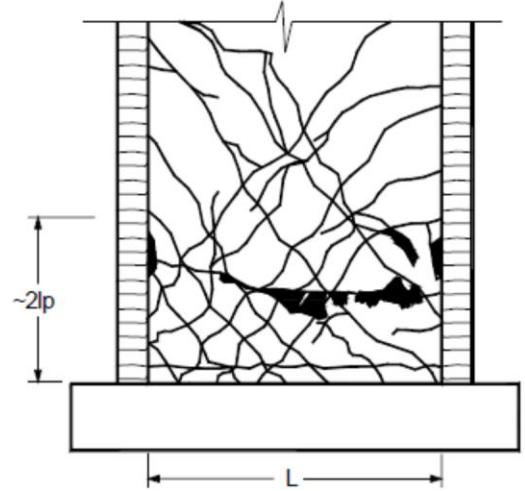
DAÑO	DESCRIPCION DEL DAÑO
<u>Ninguno/ Muy Leve</u>	<ul style="list-style-type: none"> * Similar al caso anterior
<u>Leve</u>	<p><u>Criterios:</u></p> <ul style="list-style-type: none"> * Fisuras de corte <3mm, y * Fisuras de flexión <6mm, y * Descascaramiento parcial en bordes ó fisuras de corte >1.5mm * No hay refuerzo pandeado ni fracturado * No hay desplazamiento residual significativo
<u>Fuerte</u>	<p><u>Criterios:</u></p> <ul style="list-style-type: none"> * Descascaramiento significativo, y * No hay refuerzo fracturado

<p>Nota: lp es la longitud de la rótula plástica, aproximadamente igual a $\frac{L}{2}$</p>
<u>Severo</u>	<p><u>Criterios:</u></p> <ul style="list-style-type: none"> * Gran descascaramiento y vacios en el alma * Desplazamiento residual significativo

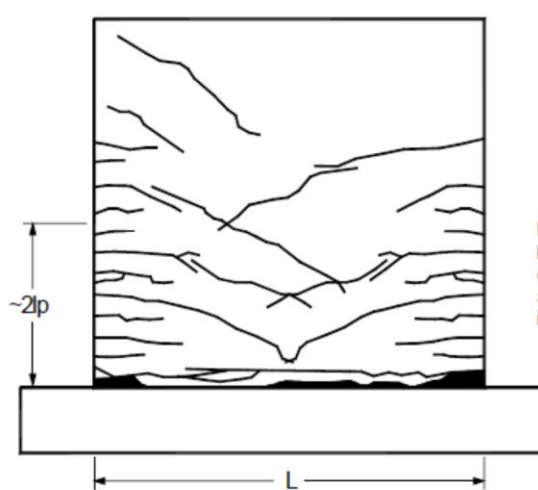
DAÑO	DESCRIPCION DEL DAÑO
<u>Ninguno/ Muy Leve</u>	* Similar al 1AC
<u>Leve</u>	* Similar al 1AC
<u>Moderado</u>	* No se usa
<u>Fuerte</u>	<p><u>Criterios:</u> * Desarrollo de una importante grieta horizontal a lo largo de todo el muro, con alguna degradación del concreto en la grieta, que indica que ha ocurrido un deslizamiento. Es posible que haya también deslizamiento lateral.</p> <p><u>Apariencia Típica:</u></p> <p>* Fisuras <9mm</p>

<p>Nota: lp es la longitud de la rótula plástica, aproximadamente igual a $\frac{L}{2}$</p>
<u>Severo</u>	<p><u>Criterios:</u> * Significante movimiento lateral, fuera del plano de la superficie de deslizamiento.</p>

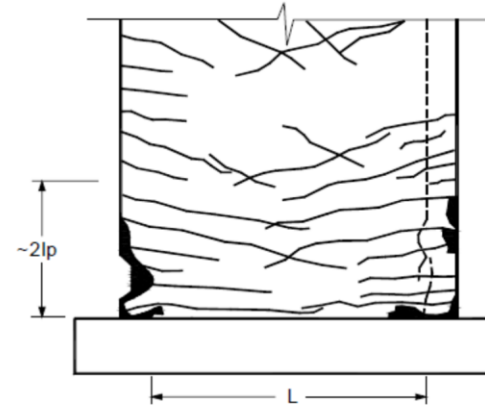
DAÑO	DESCRIPCION DEL DAÑO
<u>Ninguno/ Muy Leve</u>	* Similar al 1AC
<u>Leve</u>	* Similar al 1AC
<u>Moderado</u>	* Similar al 1AC
<u>Fuerte</u>	<p><u>Criterios:</u> * Descascaramiento o fisuras verticales en bordes de zona plástica * Refuerzo vertical de borde se pandea, o se daña severamente el concreto en el borde pero no solo el recubrimiento.</p> <p><u>Apariencia Típica:</u></p> <p>* Fisuras <9mm</p>

<p>Nota: lp es la longitud de la rótula plástica, aproximadamente igual a $\frac{L}{2}$</p>
<u>Severo</u>	* Similar al 1AC

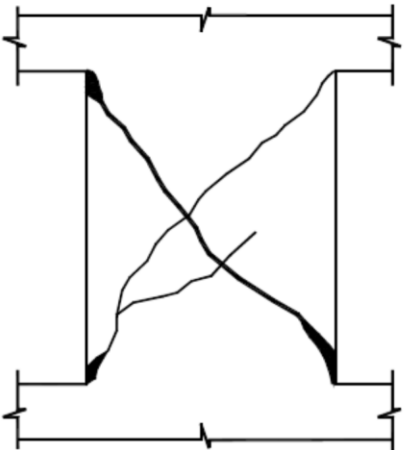
DAÑO	DESCRIPCION DEL DAÑO
<u>Ninguno/ Muy Leve</u>	<p>Criterios:</p> <ul style="list-style-type: none"> * No hay fisuras de corte, y * Fisuras de flexión <3mm <p>Apariencia Típica:</p> <ul style="list-style-type: none"> * Similar a 2AC pero sin fisuras de corte
<u>Leve</u>	<ul style="list-style-type: none"> * No se usa
<u>Moderado</u>	<p>Criterios:</p> <ul style="list-style-type: none"> * Fisuras <3mm * No hay fisuras verticales ni descascaramiento <p>Apariencia Típica:</p> <ul style="list-style-type: none"> * Similar al anterior pero con fisuras pequeñas de corte
<u>Fuerte</u>	<p>Criterios:</p> <ul style="list-style-type: none"> * 3mm < fisuras de corte <9mm. Las fisuras se concentran en una o varias grietas <p>Apariencia Típica:</p>

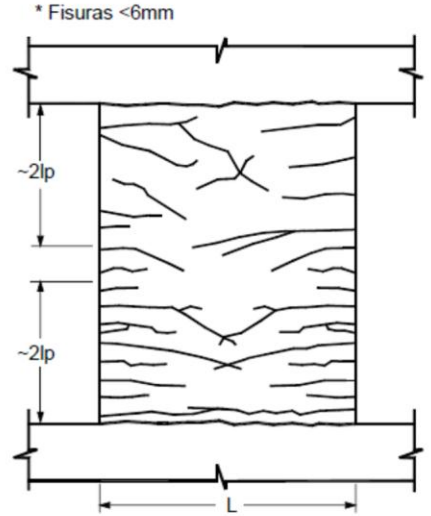
DAÑO	DESCRIPCION DEL DAÑO
<u>Ninguno/ Muy Leve</u>	<ul style="list-style-type: none"> * Similar al 1AC
<u>Leve</u>	<ul style="list-style-type: none"> * Similar al 1AC
<u>Moderado</u>	<p>Criterios:</p> <ul style="list-style-type: none"> * Descascaramiento o fisuras verticales ocurren en los bordes de la zona plástica sólo en el recubrimiento. * No hay refuerzo pandeado o fracturado * No hay desplazamiento residual significativo <p>Apariencia Típica:</p> <ul style="list-style-type: none"> * Fisuras <6mm

<p>Nota: lp es la longitud de la rótula plástica, aproximadamente igual a $\frac{L}{2}$</p>
<u>Fuerte</u>	<ul style="list-style-type: none"> * No se usa
<u>Severo</u>	<ul style="list-style-type: none"> * Similar al 1AC

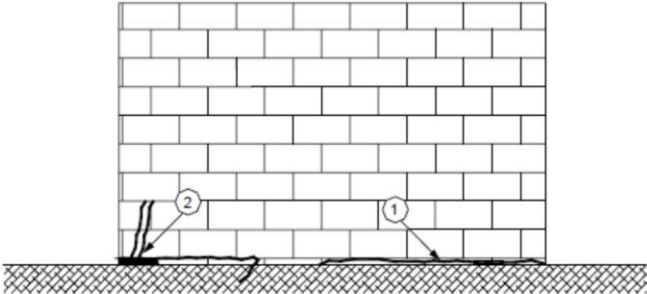
DAÑO	DESCRIPCION DEL DAÑO
Ninguno/ Muy Leve	<p><u>Criterios:</u></p> <ol style="list-style-type: none"> 1) Fisuras horizontales muy delgadas en borde a tracción 2) Posible fisuración diagonal y descascaramiento menor en borde a compresión <p><u>Apariencia Típica:</u></p>

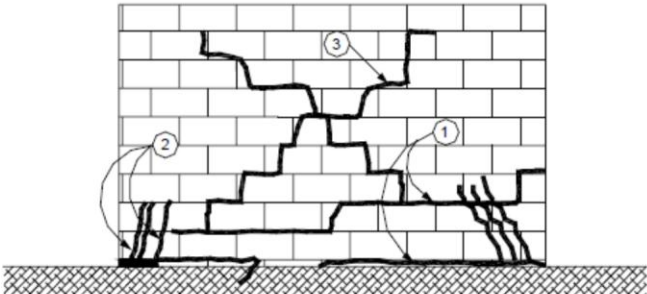
Moderado	<p><u>Criterios:</u></p> <ol style="list-style-type: none"> 1) Fisuras horizontales, mortero descascarado en las juntas de la base del muro indicando que ha ocurrido un corrimiento en el plano de hasta aproximadamente 6mm 2) Posible fisuración diagonal y descascaramiento en el borde a compresión. Las fisuras se extienden hacia arriba varias hiladas 3) Posible fisuración diagonal en partes superiores del muro, inclusive en las unidades. <p><u>Apariencia Típica:</u></p>

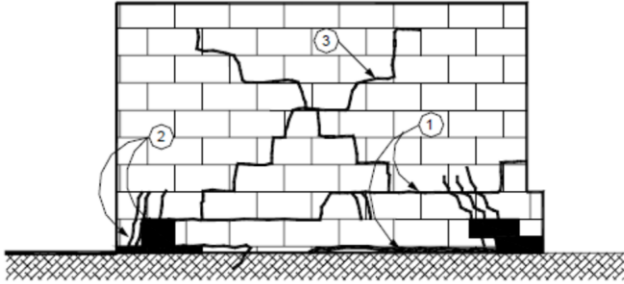
DAÑO	DESCRIPCION DEL DAÑO
Fuerte	<p><u>Criterios:</u></p> <ol style="list-style-type: none"> 1) Grietas en las juntas horizontales cerca de la base del muro, similar a moderado, pero anchura de hasta 12mm 2) Posible fisuración diagonal y descascaramiento en el borde a compresión. Las fisuras se extienden hacia arriba varias hiladas 3) Igual que moderado, pero con fisuras hasta de 12mm <p><u>Apariencia Típica:</u></p>

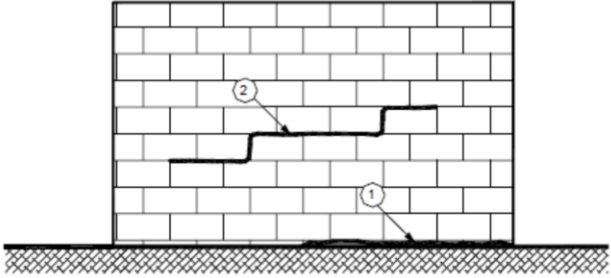
DAÑO	DESCRIPCION DEL DAÑO
<u>Ninguno/ Muy Leve</u>	<p><u>Criterios:</u></p> <ol style="list-style-type: none"> 1) Fisuras horizontales en juntas de pega en el borde inferior del muro 2) Fisuras horizontales en 1 a 3 grietas en la parte central del muro. No ha habido corrimiento a lo largo de la grieta 3) No hay fisuras en unidades <p><u>Apariencia Típica:</u></p>

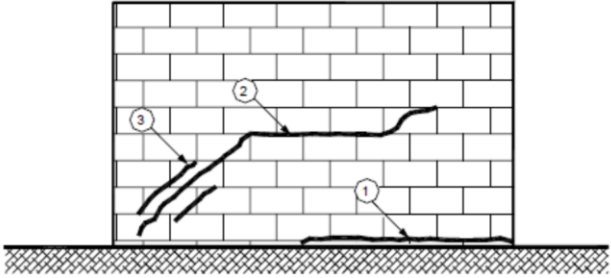
<u>Leve</u>	* No se usa
<u>Moderado</u>	* No se usa
<u>Fuerte</u>	<p><u>Criterios:</u></p> <ol style="list-style-type: none"> 1) Fisuras horizontales en la junta de pega en el extremo inferior del muro 2) Fisuras horizontales en 1 a 3 grietas en la parte central del muro. Con un posible corrimiento a lo largo de la grieta 3) Fisuración diagonal en el borde inferior del muro, posiblemente a través de las unidades, con algo de descascaramiento <p><u>Apariencia Típica:</u></p>

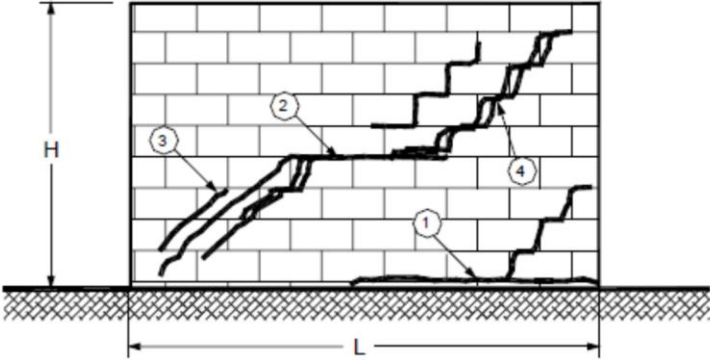
DAÑO	DESCRIPCION DEL DAÑO
<u>Severo</u>	<p><u>Criterios:</u></p> <ol style="list-style-type: none"> 1) Fisuras horizontales en junta de pega en el borde inferior del muro 2) Fisuras horizontales en parte central del muro, con corrimiento a lo largo de la grieta 3) Fisuración diagonal en el borde inferior del muro, posiblemente a través de las unidades, con algo de descascaramiento 4) Grandes fisuras en parte superior, diagonales para muros con $L/H > 1.5$, verticales para dimensiones menores <p><u>Apariencia Típica:</u></p>

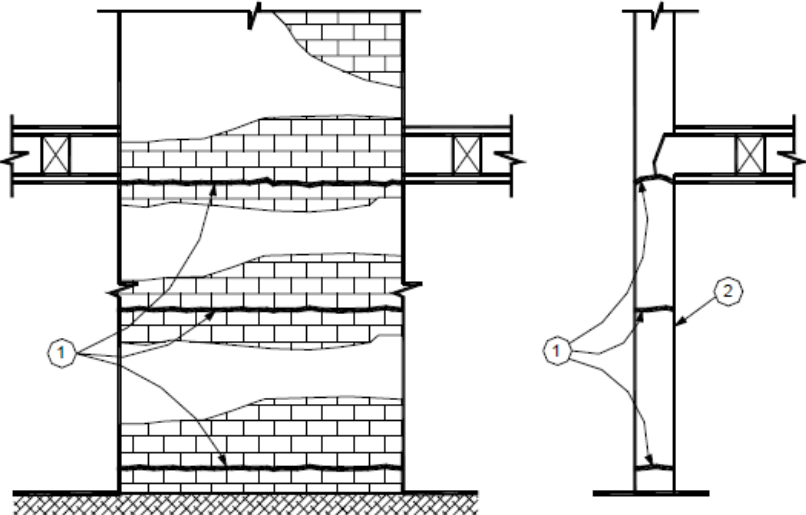
DAÑO	DESCRIPCION DEL DAÑO
<u>Ninguno/ Muy Leve</u>	<p><u>Criterios:</u></p> <ol style="list-style-type: none"> 1) Fisuras horizontales a nivel superior, inferior, y en el medio de cada nivel del muro entre pisos 2) No hay corrimiento fuera del plano ó descascaramiento del mortero de pega a lo largo de las fisuras <p><u>Apariencia Tipica:</u></p>

<u>Leve</u>	* No se usa
<u>Moderado</u>	<p><u>Criterios:</u></p> <ol style="list-style-type: none"> 1) Fisuras a nivel superior e inferior (techo y piso) de cada nivel, y en la mitad de la altura puede haber descascaramiento de la junta de pega 2) Corrimiento fuera del plano de hasta 3mm <p><u>Apariencia Tipica:</u></p> <p>* Similar a insignificante</p>

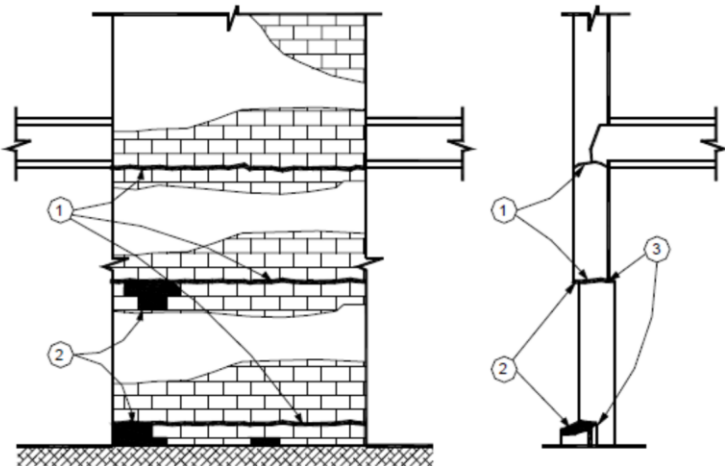
DAÑO	DESCRIPCION DEL DAÑO
<u>Fuerte</u>	<p><u>Criterios:</u></p> <ol style="list-style-type: none"> 1) Fisuras a nivel superior e inferior (techo y piso) de cada nivel, y en la mitad de la altura puede haber descascaramiento de la junta de pega 2) Descascaramiento y redondeo de bordes de unidades a lo largo de plano de fisuras 3) Corrimiento fuera del plano a lo largo de las fisuras de hasta 12mm <p><u>Apariencia Tipica:</u></p>
